# **AVALIAÇÃO DO ESTADO DE CONSERVAÇÃO DE UMA TRILHA MULTIUSO NO COMPLEXO DA SERRA DO LENHEIRO, SÃO JOÃO DEL-REI, MINAS GERAIS, BRASIL**

Assessment of the conservation status of a multi-use trail in the Serra do Lenheiro Complex, São João del-Rei, Minas Gerais state, Brazil

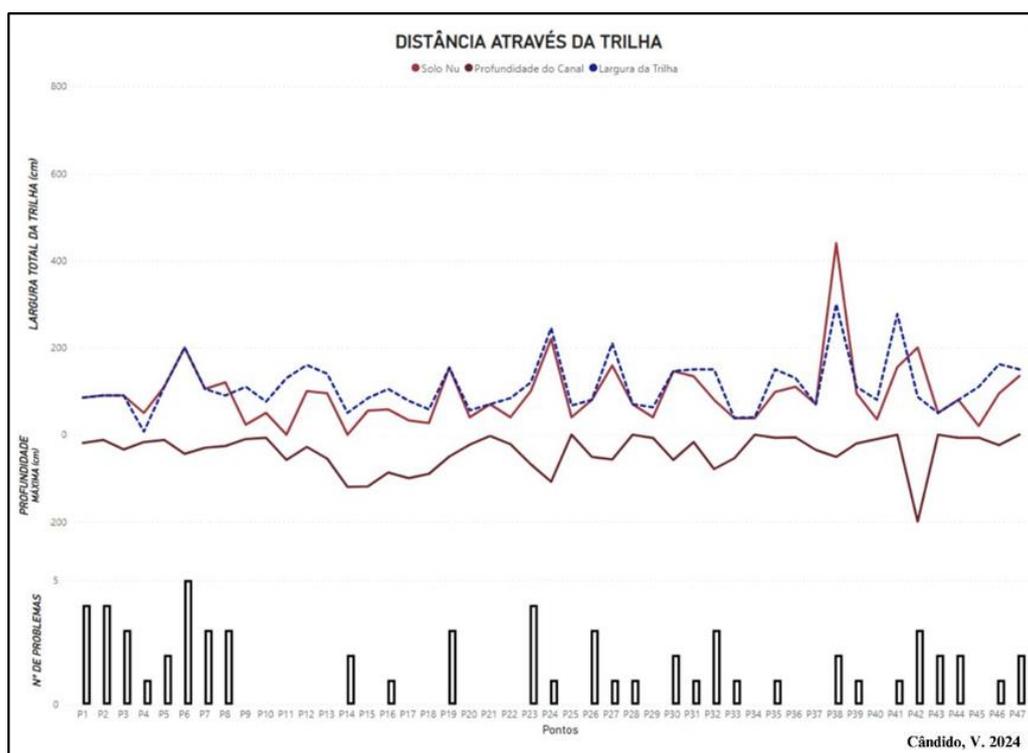
Figura 4 – Medidas e observações realizadas em pontos equidistantes em 82 metros ao longo da “Trilha Vale das Formas”.

O Ponto 1 apresentou a maior disparidade de NC, com quatro bifurcações distintas, sendo um dos segmentos mais problemáticos da trilha devido à erosão muito severa, existência de resíduo sólidos ao nível médio com utilização de pneus para conter a erosão, presença de desbarrancamentos com taludes e pedregosidade ao nível intermediário; enquanto a LT é a maior registrada (800 cm) entre os pontos de controle observados. Tal realidade está relacionada ao progressivo ravinamento linear da trilha original, obrigando os usuários a transitar paralelamente ao trecho afetado pela erosão, criando uma nova trilha, onde se inicia novo processo erosivo, nova trilha paralela, e assim por diante, resultando na largura excessiva mencionada, um processo que também foi detalhadamente constatado na investigação de Barbosa *et al.* (2015, p. 37).

Outros segmentos problemáticos da trilha estão logo em seguida, o Ponto 2, apresenta desafios substanciais, sofrendo com erosão ao nível intermediário, presença de degraus e raízes, bem como nível intermediário para pedregosidade no leito. Este ponto detém um setor de cavidade, onde seu leito rochoso exhibe desgaste prolongado, com uma LT elevada de 730 cm e três bifurcações (NC) distintas.

O Ponto 3 também apresenta desafios consideráveis, caracterizado pela presença de degraus e pedregosidade, acentuados por um nível intermediário de erosão; evidenciou-se ainda que para a contenção da erosão, esse ponto vem sendo alvo de obras de contenção históricas, estancando assim

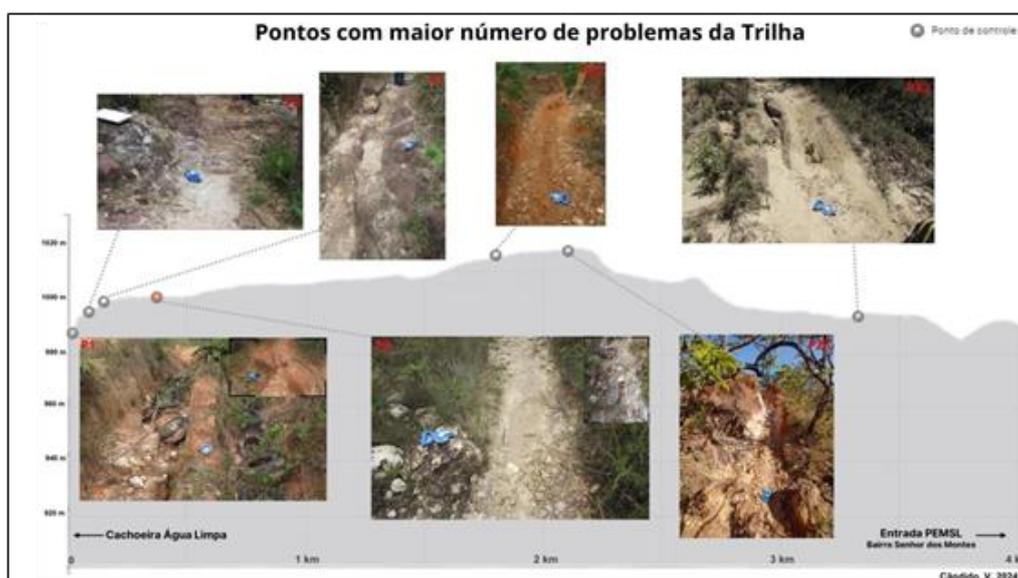
**Figura 5** – Esquemática do Transecto com perfil longitudinal dos pontos de controle da "Trilha Vale das Formas", destacando, por meio de símbolos, os pontos com maior incidência de problemas.

Mais à frente, o Ponto 6 se mostrou o trecho mais problemático de toda a trilha (Fig. 5), com cinco problemas evidentes: erosão em fase intermediária, existência de degraus e desbarrancamento, pedregosidade em estado avançado, com drenagem ineficiente. Esse trecho teve também um dos maiores valores em Largura Total da Trilha – LT, com 470 cm, incluindo 2 leitos em uso, sendo o Leito 1 com 110 cm de Largura da Trilha – LDT, 21 cm de Profundidade do Canal – PDC e o Leito 2 com 90 cm de LDT e 23 cm de PDC. Tais problemas parecem ser potencializados pelo constante tráfego de motocicletas off-road, utilizadas para o lazer de um grupo específico de praticantes da modalidade, assim como afirmado por Ferreira (2017, p. 119), Pereira *et al.* (2023, p. 433) e Martins *et al.* (2023, p. 134) em diferentes locais da Serra do Lenheiro.

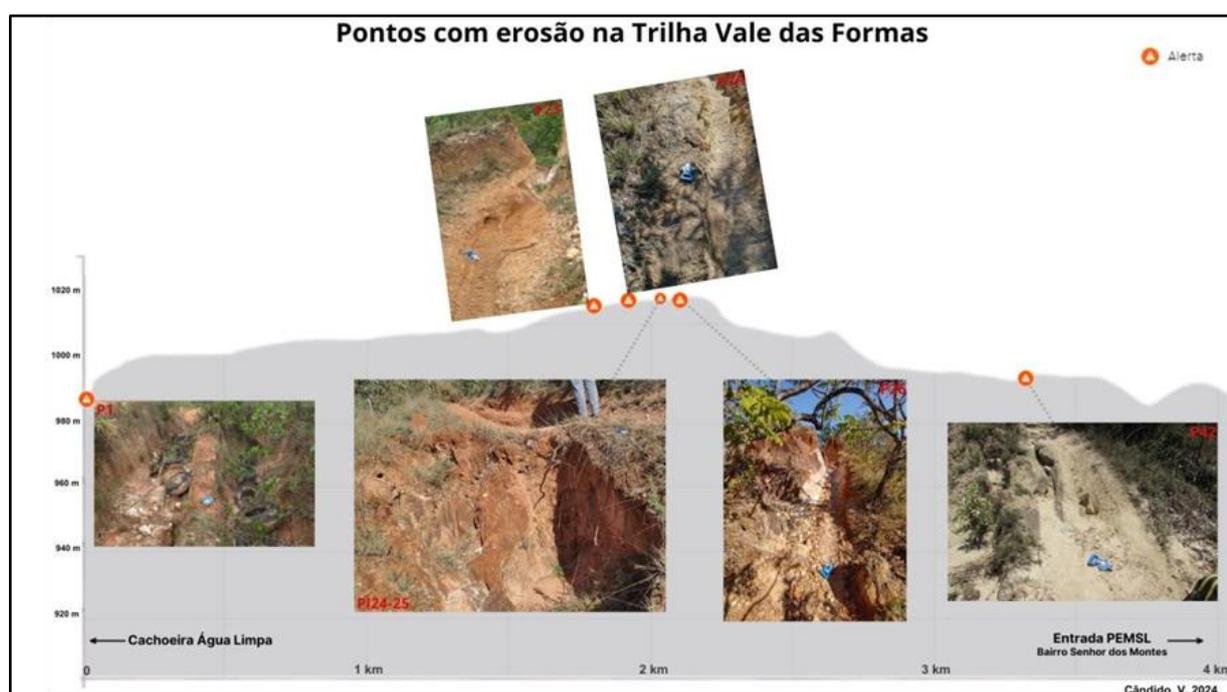
**Figura 6** – Esquematização do Transecto com perfil longitudinal dos pontos de controle da "Trilha Vale das Formas", destacando, por meio de símbolos, os pontos com erosão em diferentes estágios de severidade.

Por sua vez, o Ponto 23 destacou-se por uma erosão muito severa (Fig. 6), acompanhada pela presença de degraus e desbarrancamento, com pedregosidade em nível avançado, totalizando assim quatro problemas evidentes. De maneira similar, o Ponto 24 também exige atenção significativa, apresentando duas bifurcações com erosão em estado severo, que exibem expressivas LT (590 cm), LDT (245 cm), SN (220 cm). Adicionalmente, um ponto intermediário entre os pontos 24 e 25 merece destaque por apresentar caminho estreito, severamente erodido, dificultando o prosseguimento do caminhante. Ainda localizado dentro do Parque Ecológico Municipal Serra do Lenheiro (PEMSL), esse segmento evidencia o descaso e a irresponsabilidade municipal.

A seguir, foi observado no Ponto 26 que o trânsito rotineiro de motocicletas off-road, num local intermediário a montante do referido ponto (Fig. 6), entre 20 e 40 metros, tornou-se severamente erodido, apresentando desbarrancamentos, raízes expostas e pedregosidade avançada, culminando em quatro problemas distintos. O local apresenta alta fragilidade, sendo o rotineiro trânsito de motocicletas no mínimo inadequado e imprudente para o trecho mencionado. Já o Ponto 27 apresentou uma notável discrepância entre as condições observadas em duas inspeções realizadas em diferentes períodos do ano. Na primeira inspeção, ocorrida em outubro de 2023, esse segmento da trilha apresentava bom estado de conservação, sem maiores ocorrências significativas. No entanto, a situação mudou substancialmente na segunda inspeção, realizada em maio de 2024, provavelmente devido ao aumento da pluviosidade durante a estação do verão, encontrando-se um nível de pedregosidade avançado com grande quantidade de cascalho e calhaus nesse segmento.

Isso ocorre devido ao fluxo de enxurradas, que transportam os sedimentos de menor granulometria, promovendo uma acumulação residual de sedimentos de maior granulometria, manifestada pelo acúmulo de sedimentos das frações grosseiras, como cascalhos e calhaus, verificados na segunda inspeção. Assim, a atuação da enxurrada, canalizada pelo leito da trilha, combinada com as altas taxas de LT (470 cm), LDT (210 cm), SN (159 cm) e a existência de dois leitos de trilha no local, contribuem para a acumulação de material rochoso de maior granulometria. Esse acúmulo pode dificultar a caminhada e representar um risco para os visitantes da trilha, pois a abundância de cascalhos e calhaus pode aumentar o risco de tropeços e quedas, exigindo cautela ao percorrer essa parte do trajeto, colocando em risco a integridade física do caminhante.

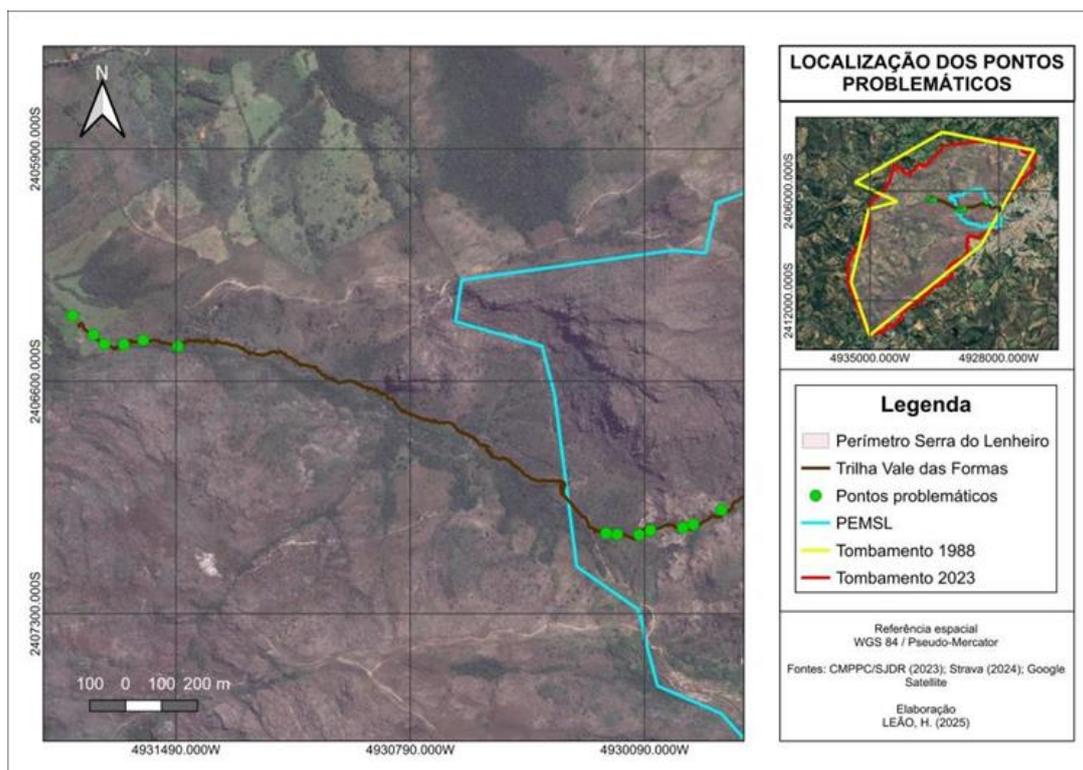
**Figura 7** – Mapa da Trilha Vale das Formas, incluindo o tombamento da Serra do Lenheiro, com destaque, por meio de simbologia, para os pontos de controle mais problemáticos, localizados tanto dentro quanto fora do Parque Ecológico Municipal da Serra do Lenheiro.

Os resultados deste estudo corroboraram para a confirmação de parte da hipótese inicial, evidenciando que os pontos problemáticos estão distribuídos tanto dentro quanto fora da zona de proteção do Parque Ecológico Municipal da Serra do Lenheiro (Fig. 7). Essa constatação reforça frente à complexidade da dinâmica ambiental dessa trilha secular e de seu entorno, influenciada por múltiplos fatores interconectados, sendo essas variabilidades ambientais inerentes às trilhas silvestres da dinâmica ambiental dessa trilha.
